Palm Springs, California, Stati Uniti

Nuova vitalità all'impianto e addio problemi grazie a sistemi performanti

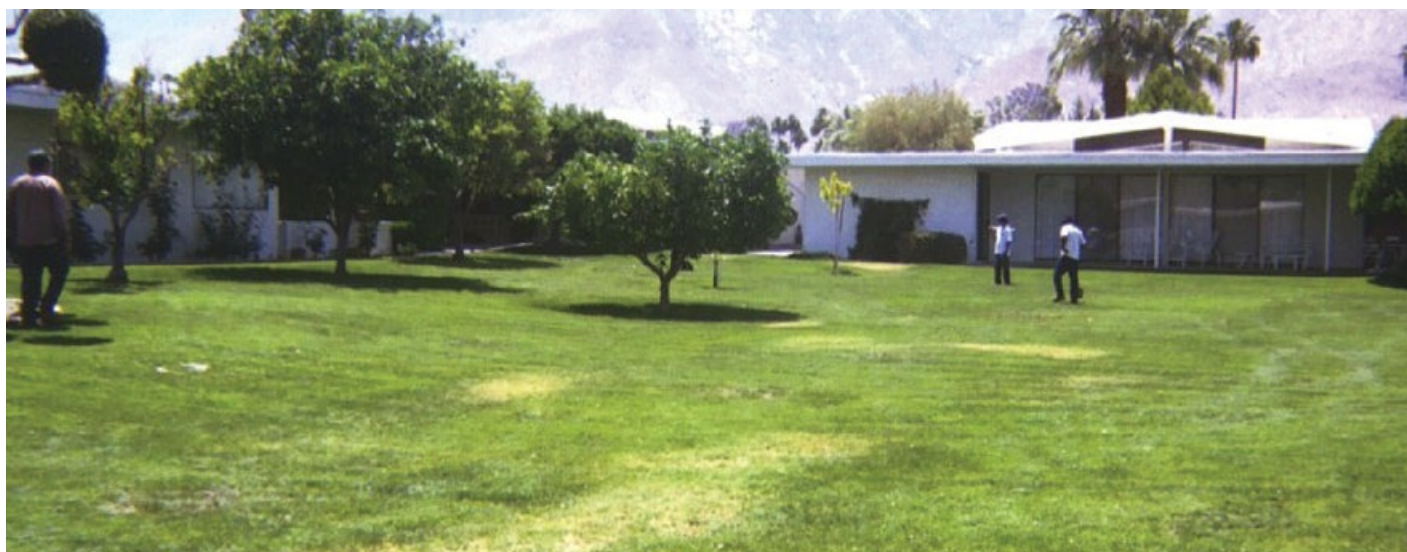
Prima

Il problema: oltre 70 irrigatori su due linee da 50 mm; pressione operativa di 1,2 Bar; scarsa uniformità.

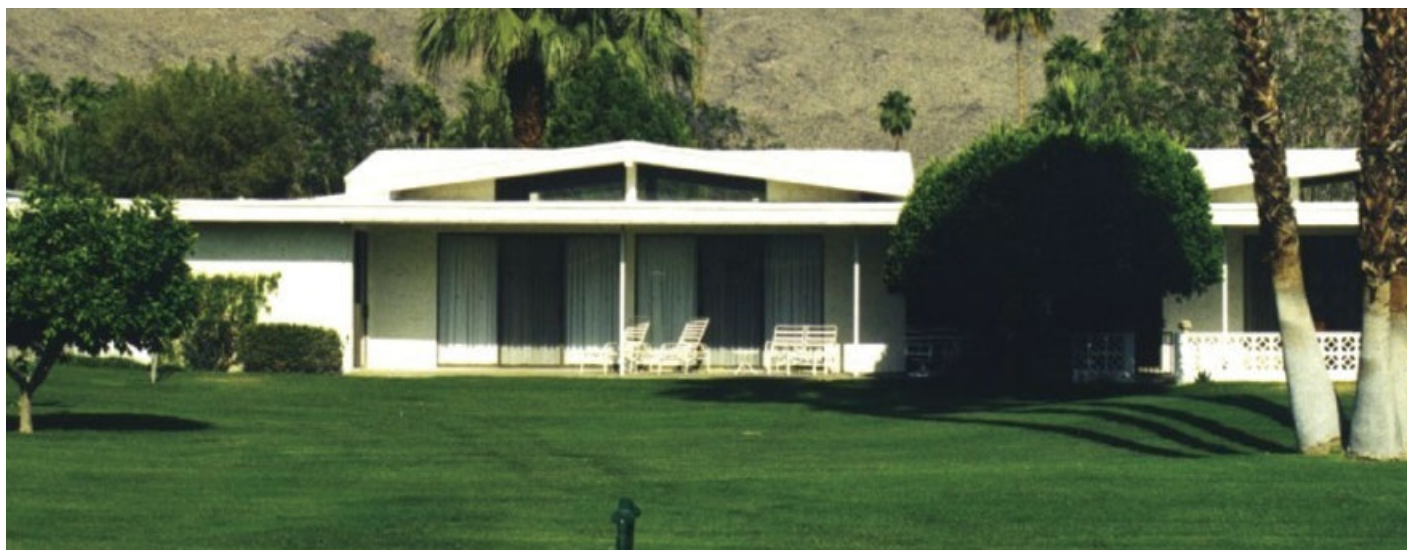
Dopo

La soluzione: eliminazione dei punti siccitosi perché non raggiunti dall'irrigazione in soli 10 giorni grazie ai miglioramenti apportati all'impianto idraulico, con bilanciamento del sistema e ottimizzazione dei livelli di pressione.
