**Produtos:** [PGJ](#),<sup>[1]</sup>  
[SRM](#),<sup>[2]</sup>  
[PGP-ADJ](#),<sup>[3]</sup>  
[PGP Ultra](#),<sup>[4]</sup>  
[I-20](#),<sup>[5]</sup>  
[I-25](#),<sup>[6]</sup>  
[I-35](#),<sup>[7]</sup>  
[I-40](#)<sup>[8]</sup>

**Tópicos:** Resolução de problemas, Vídeos

Os aspersores rotativos da Hunter operam em um sistema "movido a engrenagens". Durante a operação, a água aciona uma pequena turbina na base do aspersor, impulsionando uma série de engrenagens e fazendo com que a cabeça gire. O mecanismo movido a engrenagens da Hunter é vedado contra sujeira e resíduos. O tempo de uso, a pressão excessiva ou a qualidade ruim da água podem eventualmente fazer com que partículas contaminantes entrem no acionamento das engrenagens.

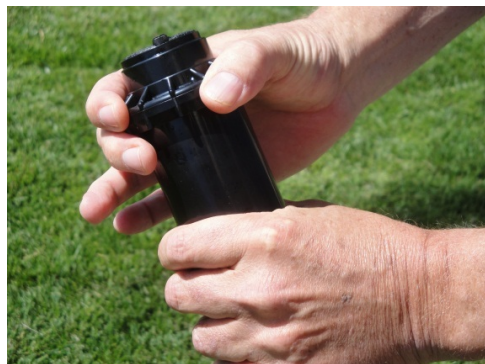
## ETAPA UM

Desparafuse a tampa do corpo no sentido anti-horário. Ocasionalmente, pode ser necessário usar um alicate após o uso para separar a tampa do corpo do corpo do rotor.

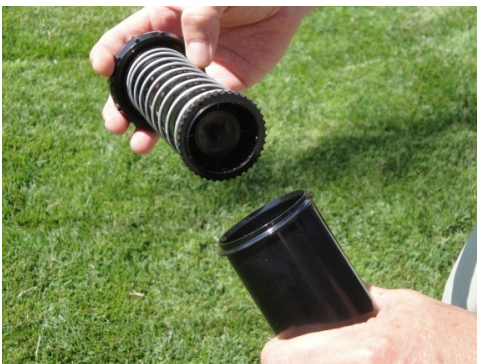
## ETAPA DOIS

Após desparafusar a tampa do corpo, é possível remover a montagem interna.

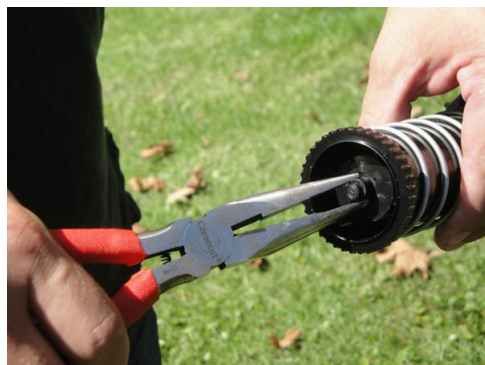
## ETAPA TRÊS

O filtro na parte inferior da montagem interna

pode ser facilmente removido usando um alicate de ponta.

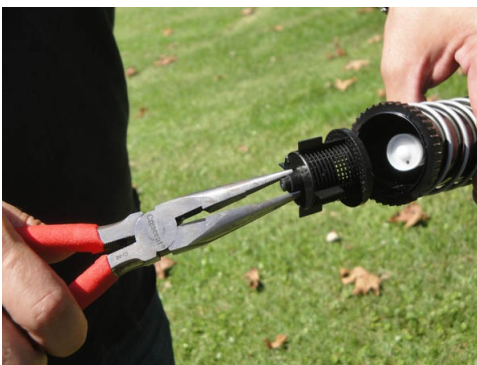
## ETAPA QUATRO

Normalmente, se a limpeza do filtro não

resolver a falta de rotação, o aspensor deverá ser substituído.
